## SISÄILMATARKASTUS

| <b>Kohde</b> | Veneilykeskus (veneilijöiden tukirakennus) |
| <b>Osoite</b> | Marjaniementie 815, 90480 Hailuoto |
| <b>Päivämäärä</b> | 28.8.2025 |

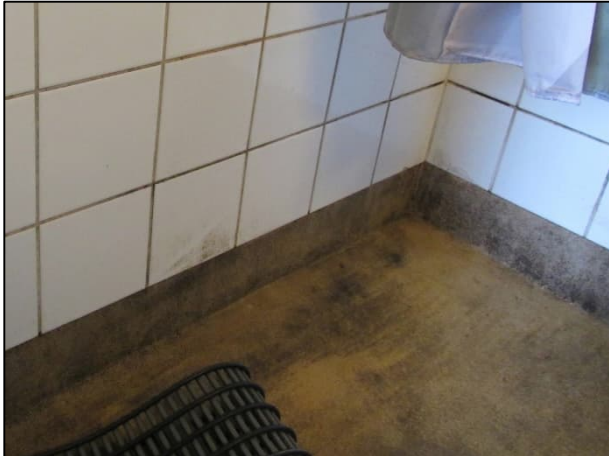
- Kosteiden- ja märkätilojen lattiapinnoitteessa on laajalti pinttynyttä mustaa likaa. Myös seinien laatoituksissa on paikoin mustaa likaa. Laattasaumoissa on tummentumaa roiskevesialueilla.

Kuva 2: Kosteiden- ja märkätilojen pinnoilla on pinttynyttä mustaa likaa.

Tarkastuksessa ei havaittu viitteitä rakenteissa olevista mikrobivaurioista. On kuitenkin mahdollista, että pesutilojen tilapintojen likakertymissä voi esiintyä mikrobikasvustoa.

- Kosteiden- ja märkätilojen tilapintojen siivoaminen
- Ilmanvaihtojärjestelmän puhdistaminen sekä ilmamäärien mittausta ja säätö

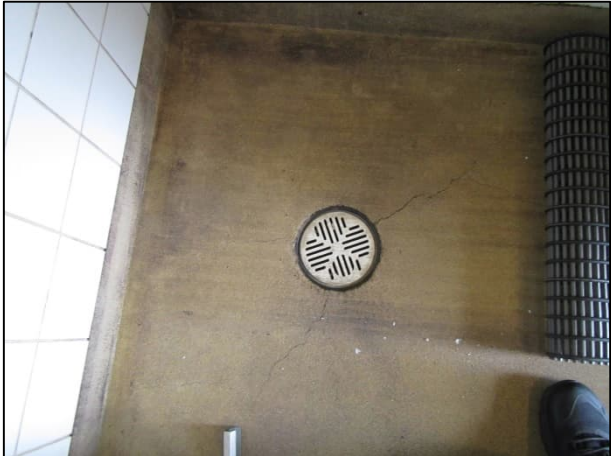
- Pesutilojen lattiapinnoitteessa on halkeamia lattiakaivojen ympärillä. Saunaosaston pesuhuoneessa on muutama alareunasta haljennut laatta suihkuseinän alaosassa.

Kuva 3: Lattiapinnoite on halkeillut pesutilojen lattiakaivojen ympärillä.

Kosteiden- ja märkätilojen lattioissa ei esiintynyt kohonneita pintakosteuden arvoja. Pintakosteudet olivat tavanomaisia myös pesutilojen lattiapinnoitteessa olevien halkeamien kohdalla.

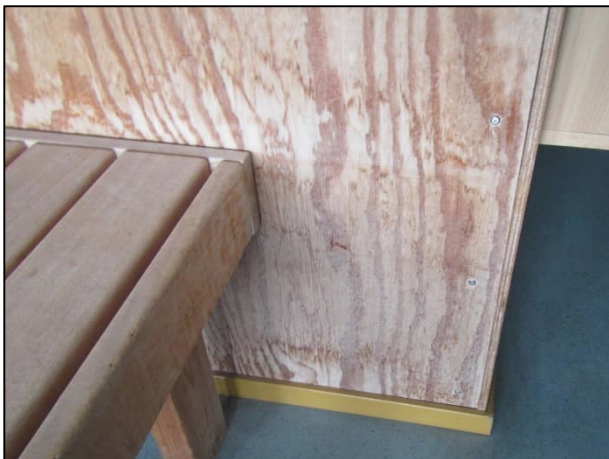
- Ulko- ja väliseinien puulevyverhouksissa on paikoin kosteusjälkiä. Jälkiä on vaihtelevasti lattian- ja katonrajoissa sekä paikoitellen ikkunaliittymien alapuolella ja vesipisteiden kohdilla.

Kuva 4: Puulevyverhouksissa on paikoin kosteusjälkiä. Kuvassa saunaosaston pkh väliseinä.

Kuivien tilojen puulevyjen kosteusjälkien aiheuttajista ei ole tietoa. Jälkiä esiintyy seinissä eri kohdissa, joten mahdolliset vesivuodot ja -vahingot eivät vaikuta kosteusjälkien todennäköisiltä aiheuttajilta. Kosteusjäljet voivat olla peräisin pinnoille kondensoituneesta kosteudesta, jos tilojen lämmitys on laskettu talveksi liian alhaiseksi ja ilmanvaihto suljettu energiansäästösyistä.

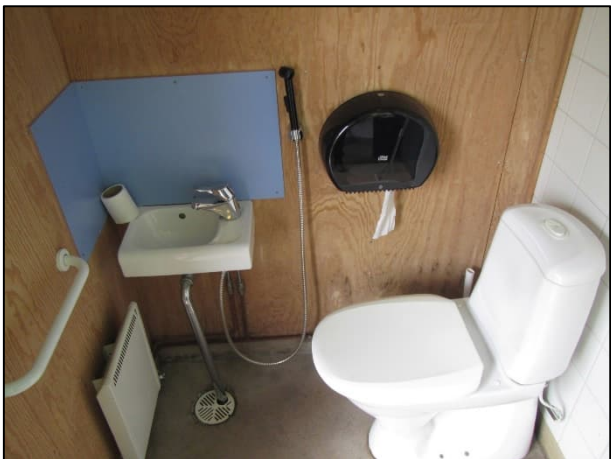
Kuva 5: Toimistosiiven WC:n hajun lähde oli oletettavasti pienemmän lavuaarin kuivunut viemäri.

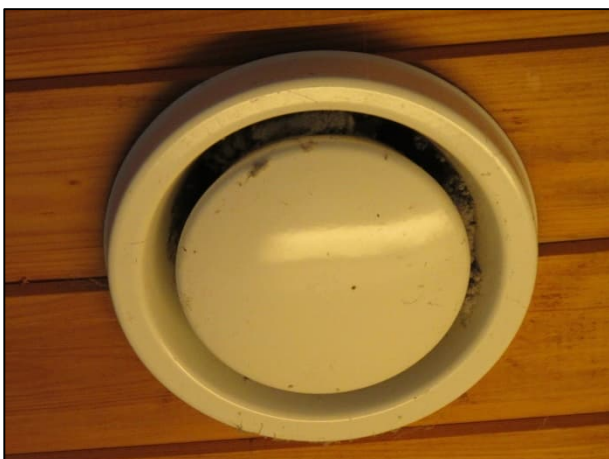
Kuva 6: Poistoilmaventtiilit sekä todennäköisesti myös ilmanvaihtokanavat ovat puhdistuksen tarpeessa.

Kun ilmanvaihtventtiilit ovat pölyisiä ja likaisia, niin usein myös ilmanvaihtokanaviin on kertynyt pölyä. Ilmanvaihtojärjestelmä tulee puhdistaa säännöllisesti, jotta ilmanvaihto toimii suunnitellusti. Puhdistusväli määräytyy tilojen käyttötarkoituksen ja -asteen perusteella. Yleensä puhdistusväli on 5-10 vuotta.

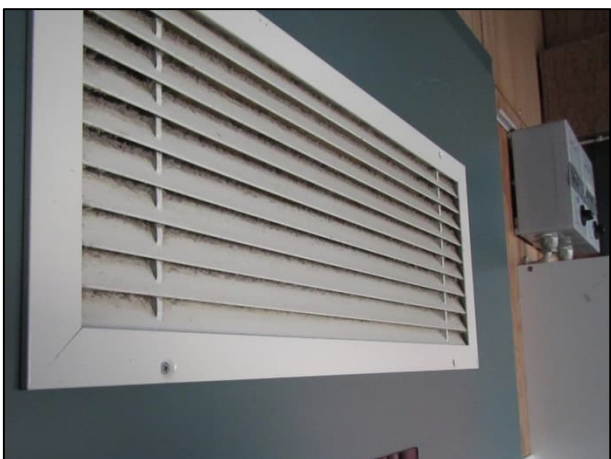
- Poistoilmaventtiileihin on kertynyt yleisesti pölyä. Saunaosaston pesuhuoneen välioven siirtoilmasäleikössä on runsas pölykertymä.
- Vesi- ja viemärikalusteita on monilta osin uusittu. Käyttövesiputkien maalipinnat ovat kuluneet kosteusrasitetuimmilla kohdin.

Kuva 7: Pesuhuoneen siirtoilmäsäleikkö on pölyyntynyt.

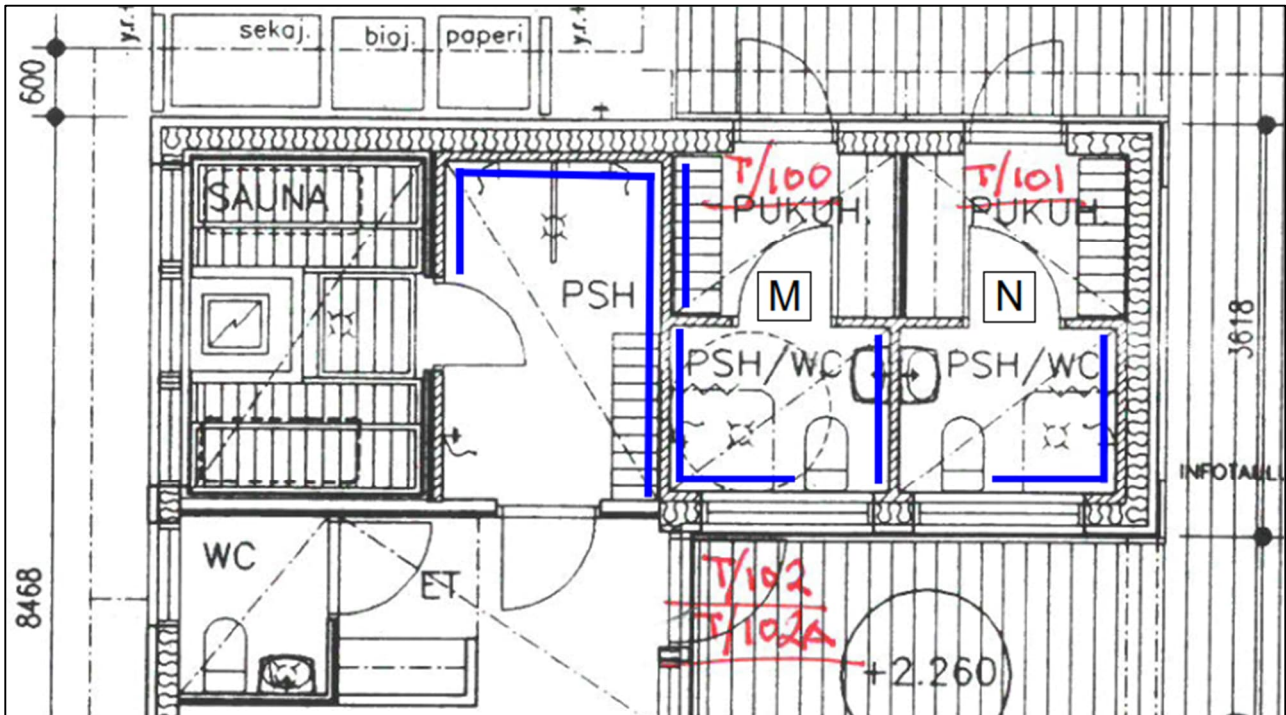
Saunaosastosiiven pesuhuoneissa esiintyi kohonneita pintakosteusarvoja seinien alaosissa (1-4. alimmissa laattariveissä). Kohonneita arvoja havaittiin lähinnä roiskevesialueilla. Lisäksi kohonneita pintakosteuksia havaittiin miesten pukuhuoneen väliseinässä saunaosaston pesuhuoneen kohdalla.

Kuva 8: Seinien alaosissa esiintyi kohonneita pintakosteusarvoja sinisillä viivoilla merkityillä kohdilla.

Märkätilojen seinien roiskevesialueiden kohonneet pintakosteusarvot viittaavat siihen, ettei seiniä ole vedeneristetty. Vedeneristys tuli pakolliseksi vuoden 1999 alussa, joten sitä ennen tehdyissä märkätiloissa veden- tai kosteuseristeitä ei välttämättä ole käytetty. Märkätilojen seinissä on tiilimuuraukset, joten laatoitusten taakse laastisaumoista pääsevä kosteus ei lähtökohtaisesti aiheuta kosteus- ja mikrobivaurioita. Märkätilojen lattioiden pintakosteudet eivät olleet poikkeavia, koska lattiapinnoite toimii myös vesieristeenä.
