# HAILUODON KIINTEISTÖJEN SALKUTUS

2023

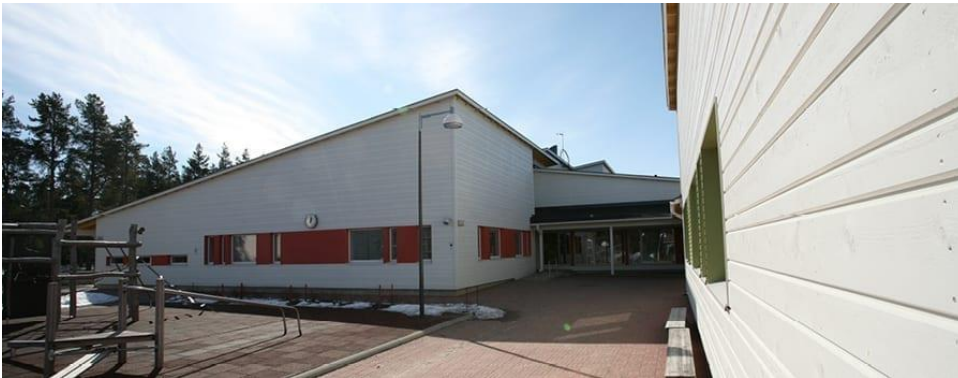
Kuva 1. Uusi koulurakennus (kuva: Hailuodon kunta).

Uusi koulurakennus on valmistunut vuonna 2013, jolloin uudisrakennuksen tieltä purettiin vanha yläkoulun käytössä ollut rivitalo. Oppilasmäärät ovat olleet viime vuosina tasaisia. Tilat ovatkin riittävät ja hyvin käytössä, joskin yhdysluokkia on. Iltakäytössä on joitakin yksittäisiä luokkatiloja kurssitoimintaa varten, erityisesti teknisen työn ja kotitalouden luokat. Käyttöä on satunnaisesti myös viikonloppuisin. Kesäaikaan toimintaa ei juurikaan ole. Rakennuksen kunto on hyvä ja sisätiloissaakaan ei ole juuri kulumista. Kattoremontti ja ulkovuorauksen maalaus ovat luultavasti seuraavat korjaustoimenpiteet.

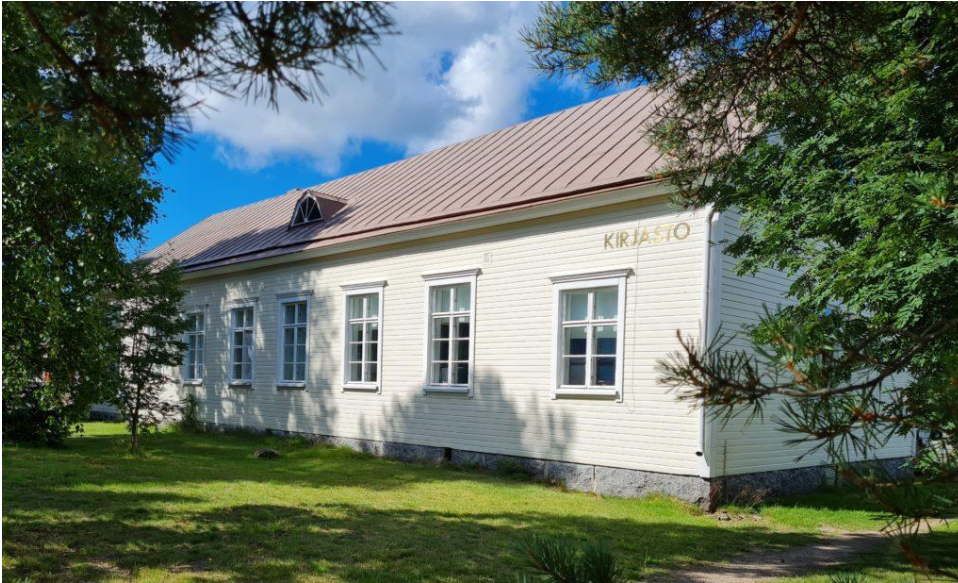
Kuva 2. Kirjasto (kuva: Hailuodon kunta).

Kirjastorakennuksen kunto on välttävä ja vaatii laajaa korjaamista tulevaisuudessa. Kirjaston vesikattoa on korjattu vuonna 2015 ja julkisivuja saneerattu vuonna 2017. Viime vuosina on tehty pieniä muutoksia omatoimikirjaston käyttöönottoon liittyen.

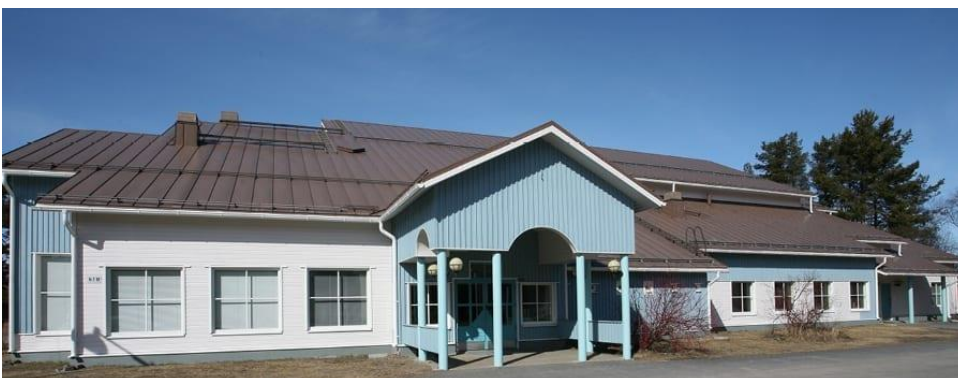
Kuva 3. Liikuntahalli (kuva: Hailuodon kunta).

Rakennus on hyväkuntoinen eikä isompia remontteja ei ole toistaiseksi tehty. Julkisivusaneeraus on tehty vuonna 2015, lämmitysjärjestelmät kunnostettiin ja tasapainotettiin vuonna 2020 ja hallin vesikatto uusittiin 2022. Keittiön jakelulinjasto uusittiin myös vuonna 2022.

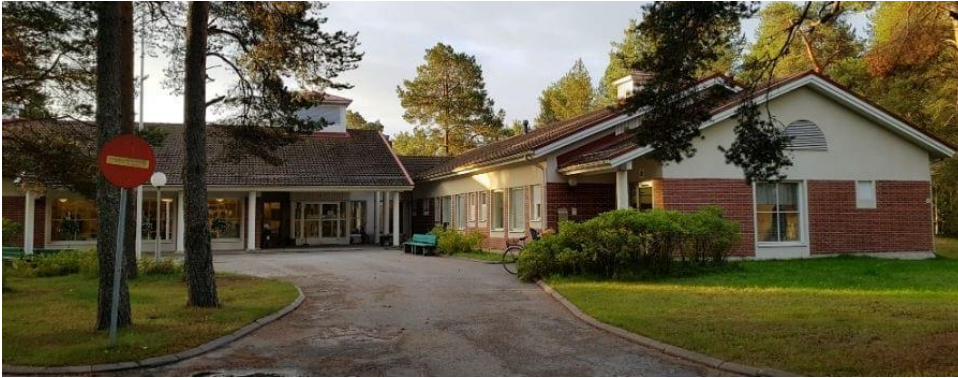
Kuva 4. Terveyskeskus ja palvelukoti Saarenkartano (kuva: Hailuodon kunta).

Osoitteessa Kaunakaupungintie 1 sijaitseva terveyskeskuksen ja palvelukoti Saarenkartanon rakennuskokonaisuus on rakennettu vuonna 1985. Rakennusta on laajennettu lisäksi vuonna 2002. Viimeisin saneeraus on vuosilta 2018–2019, jolloin rakennus kuntotarkastettiin sekä parannettiin muutostöillä rakennuksen toiminnallisuutta. Piha-alue uudistettiin vuonna 2020, jolloin lisättiin pysäköintipaikkoja, raivattiin puustoa ja rakennettiin dementiaapiha. Vuonna 2022 uusittiin rakennusautomaatio. Korjausten ja investointien jälkeen rakennus on kunnoltaan ja talotekniikaltaan melko hyvä.

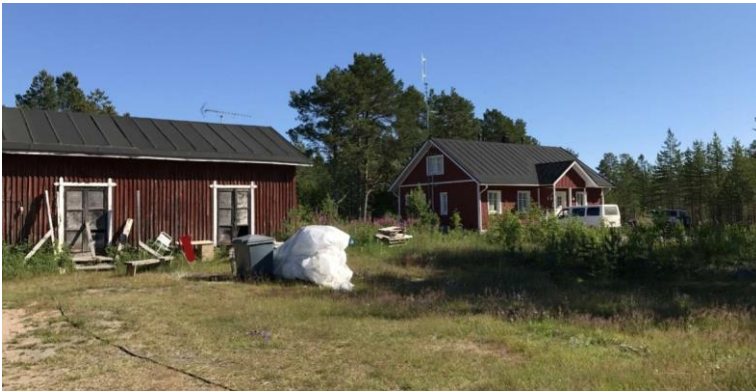
Kuva 5. Taustalla Luotsitupa, etualalla Perämeren tutkimusaseman halkovaja (kuva: Sweco).

Finnpilot Pilotage Oy vuokraa Marjaniemessä sijaitsevia, vuonna 1980 valmistunutta hydrokopterivarastoa ja vuonna 2004 valmistunutta luotsitupaa. Hydrokopterivarasto sijaitsee Marjaniemen Nokalla ja luotsitupa osoitteessa Etelähaminantie 8. Hydrokopterivarasto on suurimmaksi osaksi kylmillään oleva rakennus, jota käytetään kalustusuojana. Luotsitupa on ympärivuorokautisesti luotsien ja kutterinkuljettajien majoitustilana käytettävä 1½-kerroksinen omakotitalo, joka rakennettiin Finnpiilot Pilotage Oy:n käyttöön, kun luotsiasema siirtyi muuhun käyttöön. Luotsituvan lämmitysmuoto on suora sähkölämmitys. Luotsitupa on lisätty yläkerran makuuhuoneet vuonna 2011. Rakennusten kattoihin on tehty korjauksia. Luotsitupa on Marjaniemen Nokan asemakaavaluonnoksessa osoitettu yleisten rakennusten korttelialueeksi (Y-1), jolle voidaan sijoittaa luotsaustoimintaa palvelevia rakennuksia.

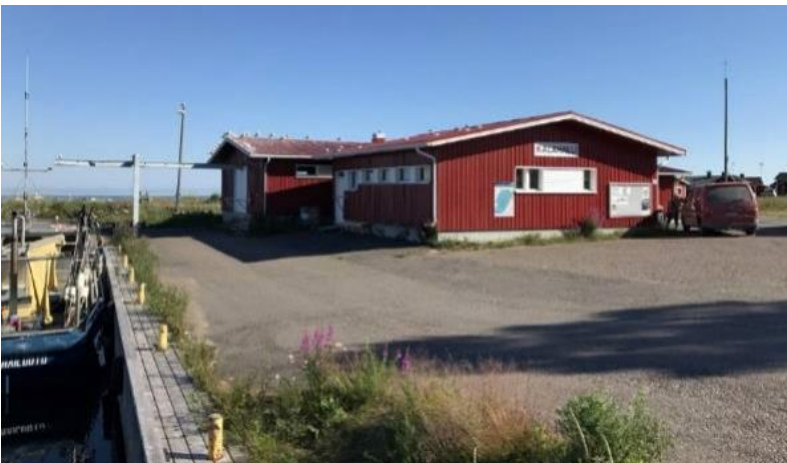
Kuva 8. Kalahalli (kuva: Sweco).

Kalahalli sijaitsee Marjaniemen satamassa osoitteessa Marjaniementie 796. Halli on rakennettu vuonna 1979. Sen lämmitysmuotona on suora sähkölämmitys, jonka lisäksi hallissa on kolme ilmalämpöpumppua ja katolla vuonna 2020 asennetut aurinkopaneelit. Kalahallin julkisivut, vesikatto ja ovet on uusittu vuonna 2017. Vuonna 2019 hallissa uusittiin kalusteita ja kylmälaitteita. Halli on kovassa käytössä varsinkin kesäisin. Kaupalliset kalastajat voivat vuokrata hallin käyttöikeuden. Marjaniemen Nokan asemakaavaluonnoksessa kalahalli sijaitsee satama-alueella (LS-1), jolle saa sijoittaa satamatoimintoihin liittyviä rakennuksia ja rakenteita, kuten kalankäsittely- ja varastotiloja.

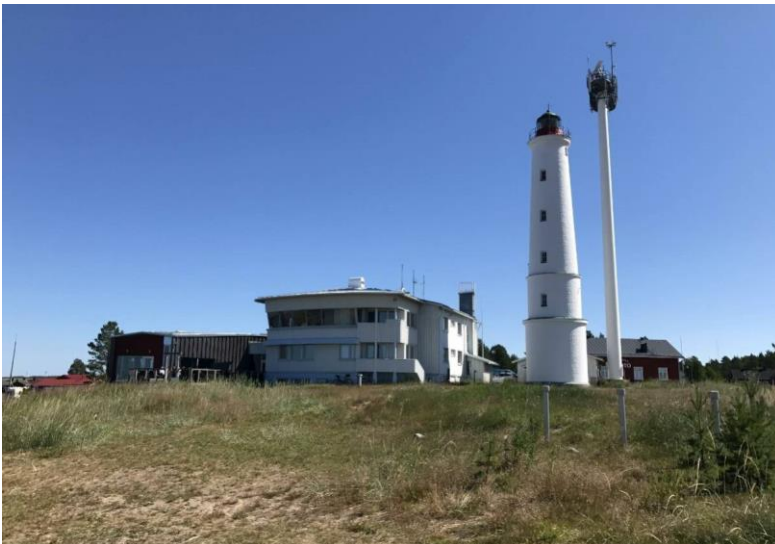
Kuva 9. Majakka oikealla ja Luototalo sekä luotsiasema vasemmalla (kuva: Sweco).

Majakan katto on kuparipeltiä. Majakan rappaus on korjattu vuonna 2014. Rappauksen korjaaminen on ajankohtaista jälleen lähivuosina. Majakka on edelleen sille tarkoitettu käytössä, minkä lisäksi lähinnä kesäaikaan se on avoinna tutustumista varten. Rakennus on suojeltu rakennussuojelulain nojalla.

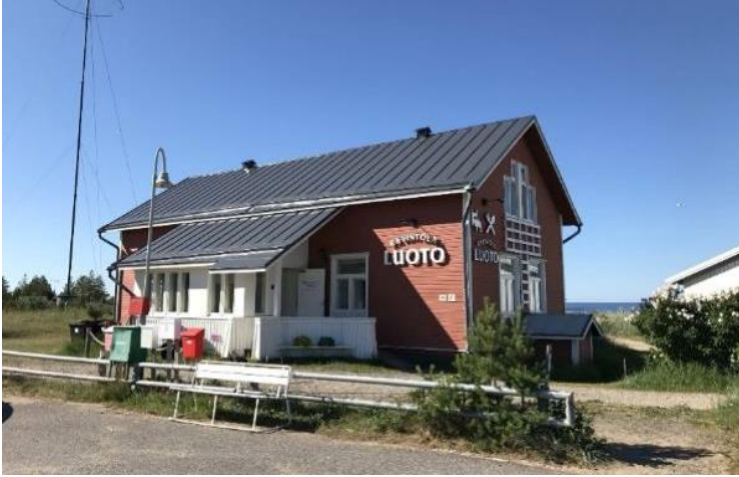
Kuva 10. Isopirtti (kuva: Sweco).

Isopirtti on entinen luotsitupa ja luotsien asuntola. Se on rakennettu vuonna 1857 ja sen on suunnitellut arkkitehti Ludvig Lindqvist. Rakennuksen nykyhahmo on 1980-luvulta, jolloin siihen tehtiin mittava peruskorjaus ja se muutettiin tutkimusaseman ruokala-laboratoriorakennukseksi. Nykyisin rakennus toimii Hailuodon majakkapihan ravintola- ja majoitusrakennuksena. Toisessa kerroksessa on neljä majoitustilaa ja alakerrassa ravintola Frans keittiöineen. Rakennuksen käyttö painottuu kesä- ja syyskaudelle ollen keskimäärin 7–8 kk vuodesta käytössä. Rakennukseen on tehty viime vuosina pintaremonttia, lattioiden uusimista

ja maalausta. Rakennuksen eristys on huono ja katto kaipaa korjausta. Rakennus on suojeltu rakennussuojelulain nojalla.

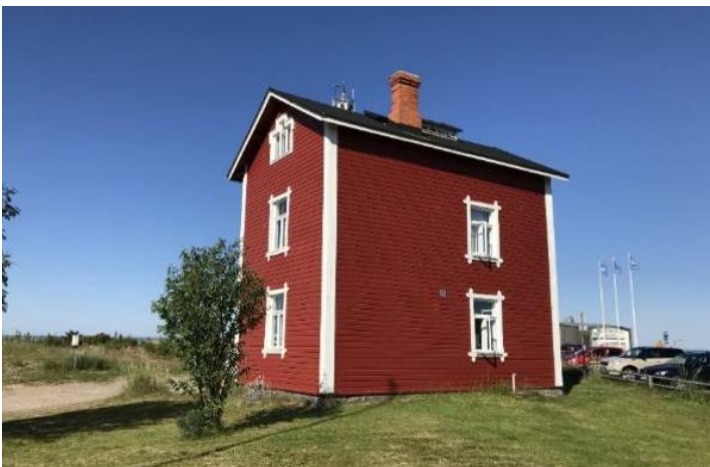
Kuva 11. Torni (kuva: Sweco).

Torni on entinen luotsioppilaiden asuinrakennus ja vartiotupa. Rakennuksen vanhimmat osat ovat vuodelta 1850. 1980-luvulla rakennuksen alakertaan rakennettiin laboratoriotilat ja ylempään kerrokseen majoitustiloja. Ulkovuorilaudoitusta on uusittu vuonna 2004. Rakennuksen toisessa kerroksessa sijaitsee yksi Hailuodon majakkapihan majoitustila. Rakennuksen käyttö painottuu kesä- ja syyskaudelle ollen keskimäärin 7–8 kk vuodesta käytössä. Kesäisin alakerrassa on ollut mm. jäätelönmyyntiä, mutta alakerta toimii henkilökunnan asuintiloina. Rakennus on jonkin verran kallellaan ja vaatisi oikaisua. Lisäksi savupiippu on rapautunut. Rakennus on suojeltu rakennussuojelulain nojalla.

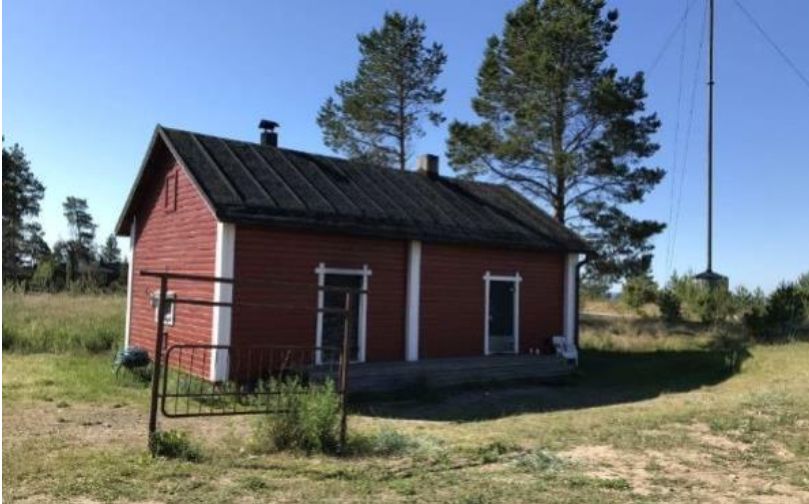
Kuva 12. Liiteri (kuva: Sweco).

muutettiin takkatuvaksi ja savusaunaksi. Ulkovuorilaudoitus on uusittu vuonna 2004. Rakennus on suojeltu rakennussuojelulain nojalla. Rakennus toimii Hailuodon majakkapihan saunana ja grilliliiterinä.

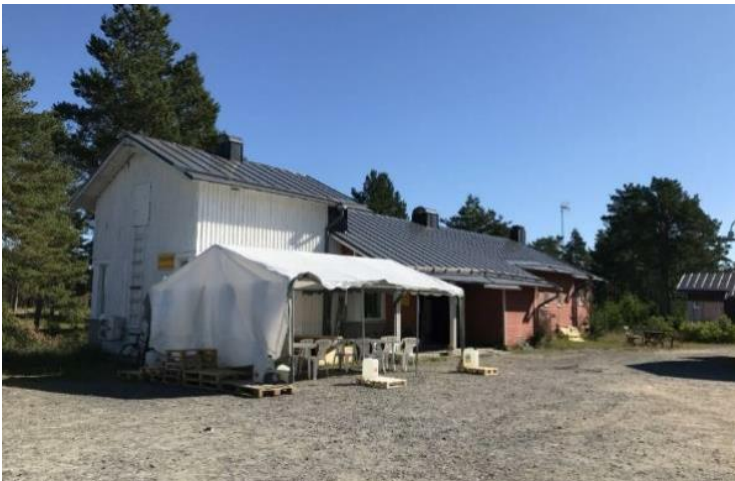
Kuva 13. Savustamo-Sauna (kuva: Sweco).

Savustamon ja saunan rakennus on rakennettu vuonna 1986 Perämeren tutkimusaseman käyttöön laboratorio- ja saunarakennukseksi. Rakennuksessa toimii nykyisin Hailuodon Halstarin kalasavustamo ja myymälä sekä Hailuodon majakkapihan sauna- ja pesutilat. Saunatiloja on saneerattu vuonna 2014, mutta tilat vaatisivat lisäkorjausta mm. laatoituksen ja lattiakaatojen osalta.

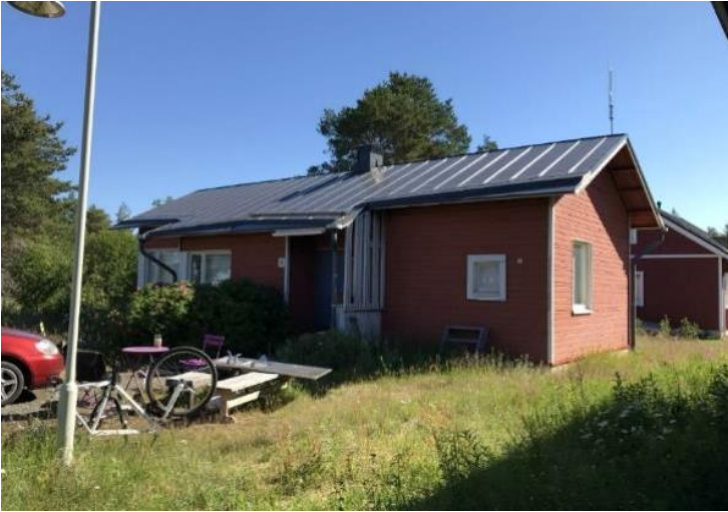
Kuva 14. Talonmiehen asuinrakennus (kuva: Sweco).

Talonmiehen asuinrakennus on rakennettu vuonna 1986 Perämeren tutkimusaseman käyttöön. Hailuodon majakkapiha vuokraa rakennusta ja on yrityksen työntekijän ympärivuotisessa käytössä. Rakennusta on korjattu vuosina 2013–2014. Rakennuksen katto vaatii korjaamista ja sisäilma on huono.

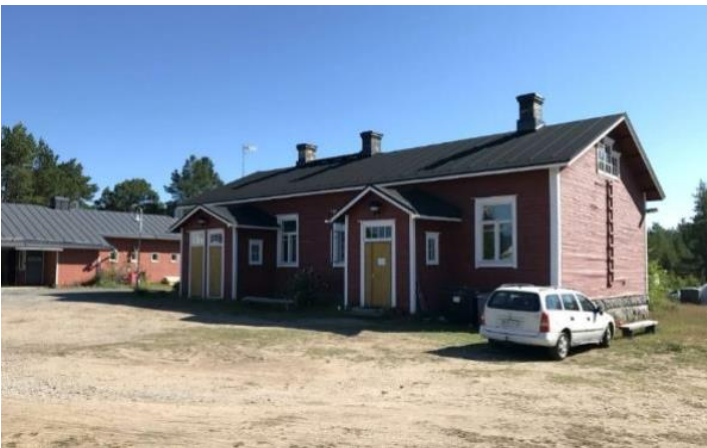
Kuva 15. Majakkapuoli (kuva: Sweco).

Majakkapuoli on entinen majakkamestarin ja majakanvartijoiden asuinrakennus, joka on rakennettu vuonna 1896. Rakennuksessa on Hailuodon majakkapihan majoitustiloja (yht. 4 kpl, Tupa ja Kirjasto). Sisäpintoja on maalattu ja lattiaita on uusittu. Rakennuksen eristys on huono ja esimerkiksi ikkunat ovat vanhat. Rakennus on suojeltu rakennussuojelulain nojalla.

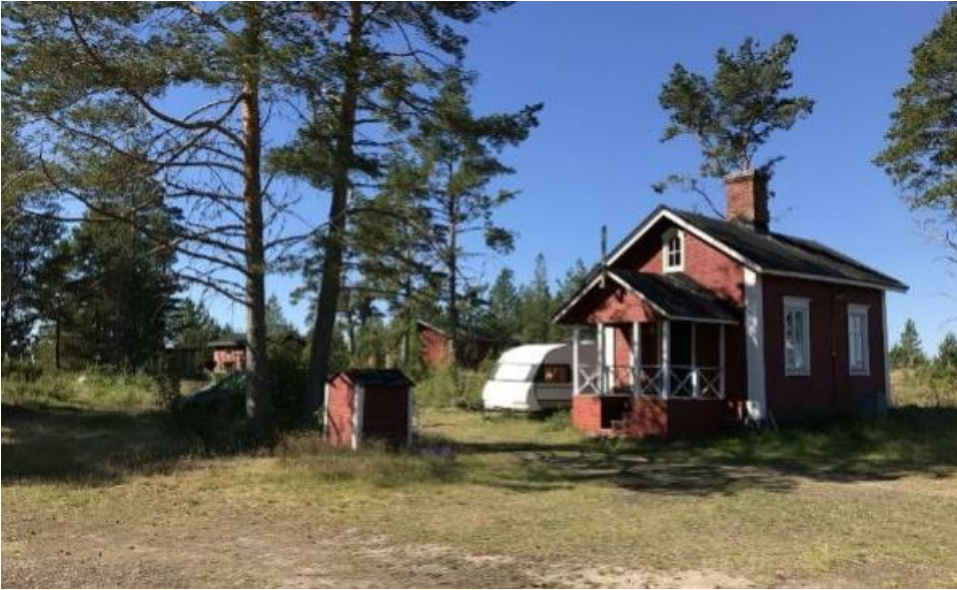
Kuva 16. Valtion sauna (kuva: Sweco).

Valtion sauna on rakennettu vuonna 1872 saunaksi. 1980-luvun lopulla rakennuksesta tehtiin verstaas tutkimusasuman käyttöön. Nykyisin rakennus on käyttökielossa ja hirsissä on lahovaurioita. Rakennus toimii osittain varastona. Rakennus on suojeltu rakennussuojelulain nojalla.

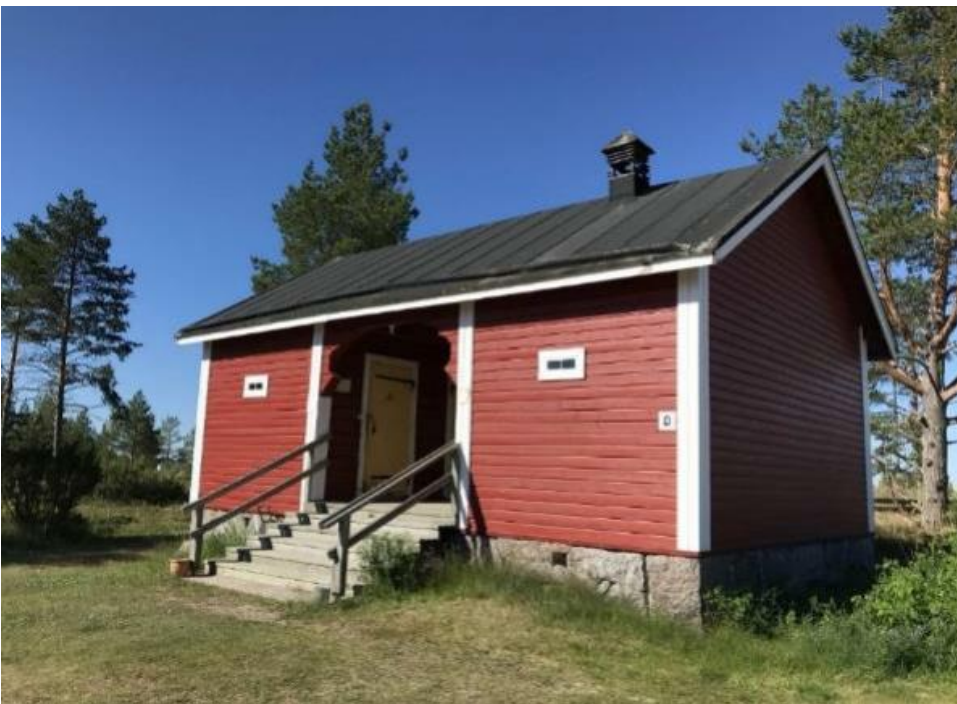
Kuva 17. Makasiini (kuva: Sweco).

Makasiini on rakennettu vuonna 1872 varastoksi. Rakennus muutettiin 1980-luvulla tutkimusaseman majoitusrakennukseksi. Rakennuksen vesikatto ja ulkovuorilaudoitus on uusittu 2000-luvun alussa. Makasiinissa on kolme Hailuodon majakkapihan majoitustilaa, jotka ovat käytössä lähinnä kesäaikaan. Rakennukseen ei tule vettä. Rakennus on suojeltu rakennussuojelulain nojalla.

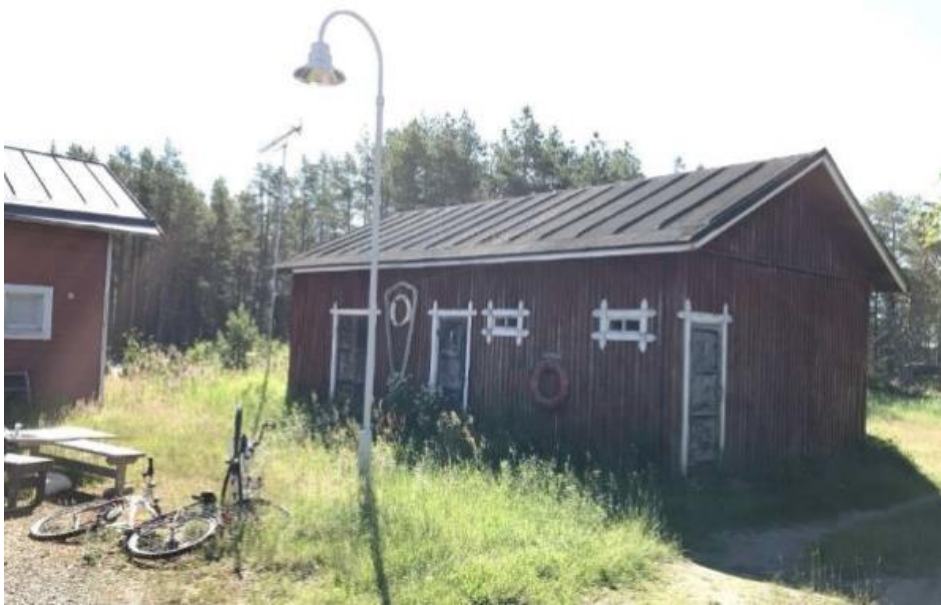
*Kuva 18. Halkovaja (kuva: Sweco).*

Halkovaja on rakennettu vuonna 1872. 1980-luvulla rakennukseen lisättiin kaksi ulkokäymälää tutkimusaseman käyttöön. Rakennus on huonokuntoinen ja katto vaatii korjausta. Rakennus toimii nykyisin varastona. Rakennus on suojeltu rakennussuojelulain nojalla.

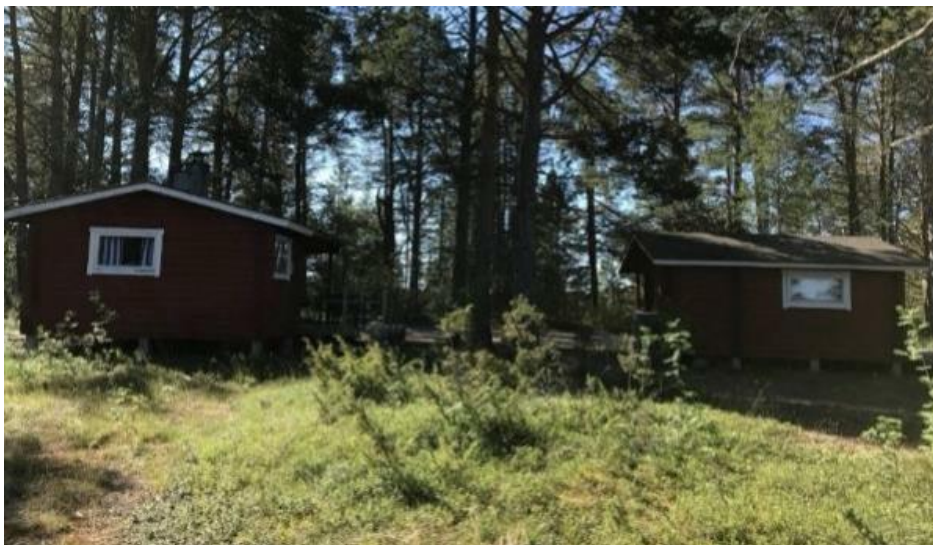
*Kuva 19. Tullin majat (kuva: Sweco).*

Tullin majojen kaksi rakennusta sijaitsevat Perämeren tutkimusaseman alueen eteläosassa. Rakennukset ovat valmistuneet vuonna 1975. Ne ovat Hailuodon majakkapihan käytössä, lähinnä kesäisin. Tällä hetkellä rakennukset eivät ole asiakaskäytössä vaan satunnaisesti työntekijöiden majoitustilana. Rakennusten kunto on välttävä ja ne kärsivät mm. huonosta sisäilmasta.

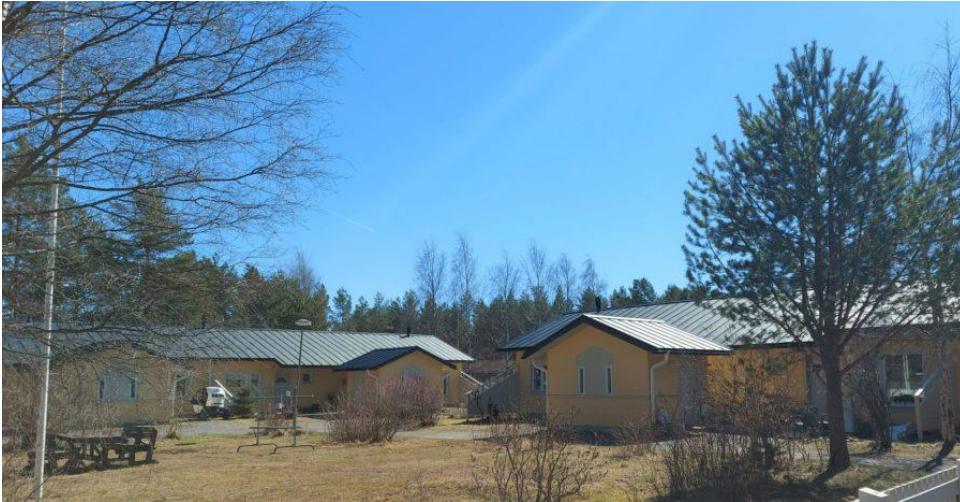
Kuva 20. Kentänkulman rivitalot (kuva: Hailuodon kunta).

Kentänkulma sijaitsee osoitteessa Sintantie 22. Kohde on rakennettu vuonna 1988 ja siinä on yhteensä 7 huoneistoa kahdessa rakennuksessa. Kohteen lämmitysmuoto on kaukolämpö. Kaksi asunnoista on remontoitu sisältä kauttaaltaan, muut ovat alkuperäisessä kunnossa ja niihin on tehty vain pieniä muutoksia. Asuntoja on tarkoitus saneerata asukasvaihtojen yhteydessä tulevana vuosina. Vuonna 2020 tehtiin ulkomaalaus sekä kunnostettiin ja tasapainotettiin lämmitysjärjestelmä. Vesikatot on uusittu vuonna 2021. Asuntojen käyttöaste joulukuussa 2022 oli 100 %. Kentänkulman huoneistoja on tarkoitus remontoida vaihteittain vuosina 2023-2026.

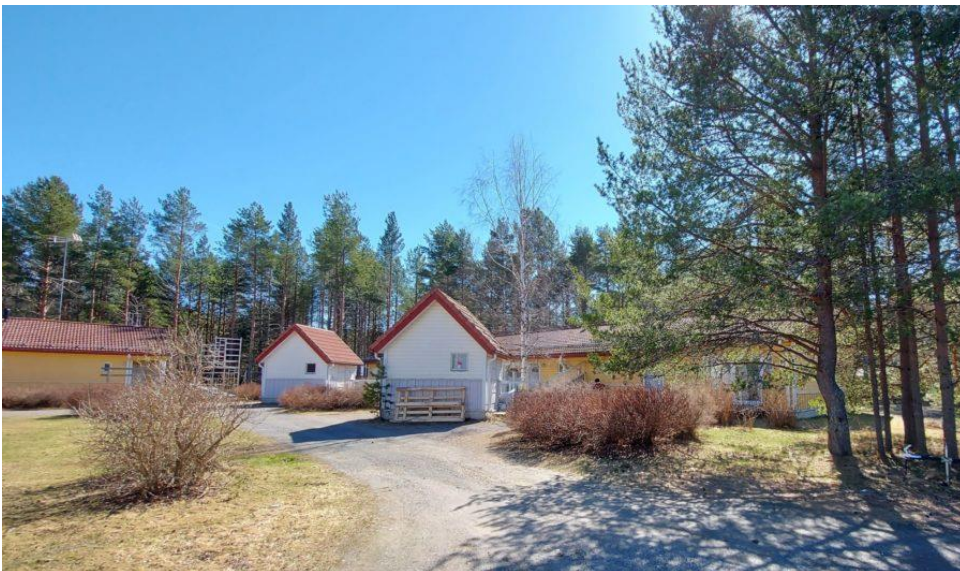
Kuva 21. Kunnarin rivitalot (kuva: Hailuodon kunta).

Kunnari sijaitsee osoitteessa Sintantie 30. Kohde on rakennettu vuonna 1995 ja siinä on 8 huoneistoa. Kohteen lämmitysmuotona on kaukolämpö. Asunnot ovat ARA-asuntoja. Kohde on kunnan vuokra-asunnoista uusin ja paras kokonaiskunnoltaan. Huoneistot ovat kuitenkin alkuperäisessä kunnossa ja ne on tarkoitus saneerata tulevana vuosina asukasvaihtojen yhteydessä. Vuonna 2020 kunnostettiin ja tasapainotettiin kohteen lämmitysjärjestelmä. Asuntojen käyttöaste on joulukuussa 2022 100 %. Kunnarin huoneistoja on tarkoitus remontoida vaiheittain vuosina 2023-2027.

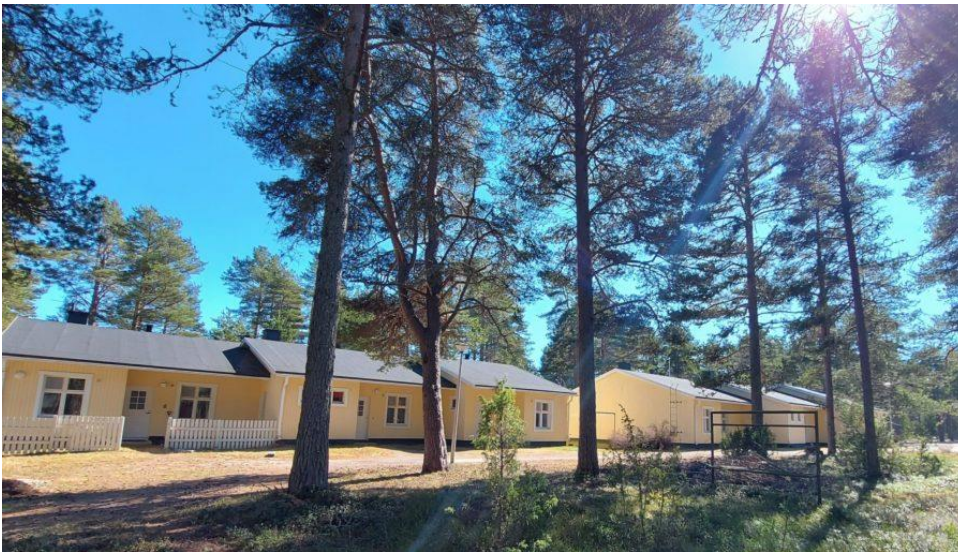
Kuva 22. Mäntyvilikin rivitalot (kuva: Hailuodon kunta).

Mäntyvilikin rivitalot sijaitsevat osoitteessa Kaunakaupungintie 19. Mäntyvilikki muodostuu kahdesta rivitalosta, joissa on yhteensä kuusi huoneistoa. Kohde on rakennettu vuonna 1982, ja sen lämmitysmuoto on suora sähkölämmitys. Asunnot on varustettu osin sähköpattereilla, osassa tiloja on lattialämmitys.

Kohteen käyttöaste on huono. Parhaimmillaankin viime vuosina vain puolet asunnoista on ollut vuokrattuna. Kesäaikana asuntoja on kausityöntekijöiden käytössä, mutta talviaikana kalliit lämmityskustannukset eivät houkuttele vuokralaisia. Arvio vuoden 2022 käyttöasteesta on 35 %. Tyhjiä asuntoja on käytetty mm. väistötiloina.

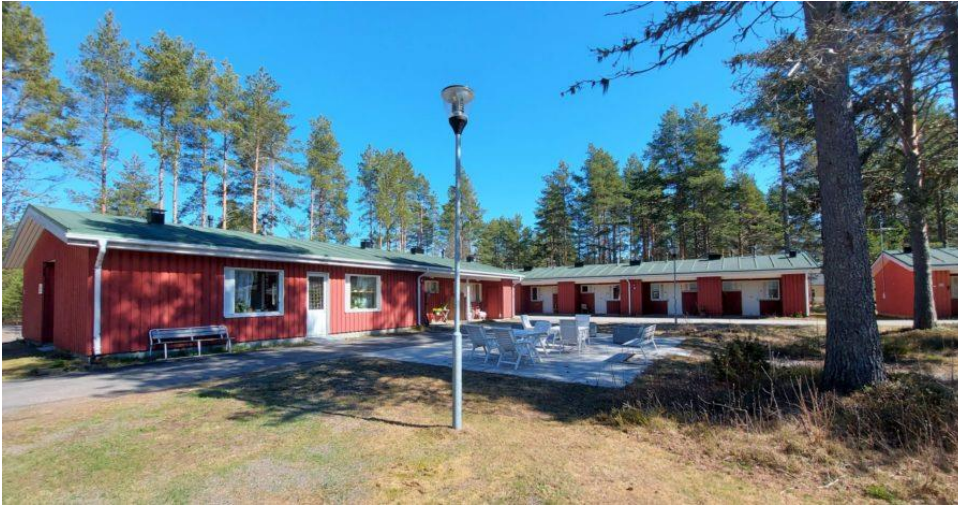
Kuva 23. Ojavilikin rivitalot (kuva: Hailuodon kunta).

Ojavilikin asuntoihin on tehty viime vuosina esteettömyysremontteja asukkaiden vaihtuessa. Viimeinen saneeraamaton asunto muutettiin esteettömäksi vuonna 2021. Vuonna 2020 saneerattiin myös piha-alue samanaikaisesti terveyskeskuksen pihan kanssa ja rakennettiin uusi oleskelualue ja luontopolkuja. Ojavilikin käyttöaste on joulukuussa 2022 95 %. Väestön ikääntyessä tarve esteettömille vuokra-asunnoille lisääntyy. Yksi Ojavilikin asunnoista on tarkoitus remontoida vuonna 2023.

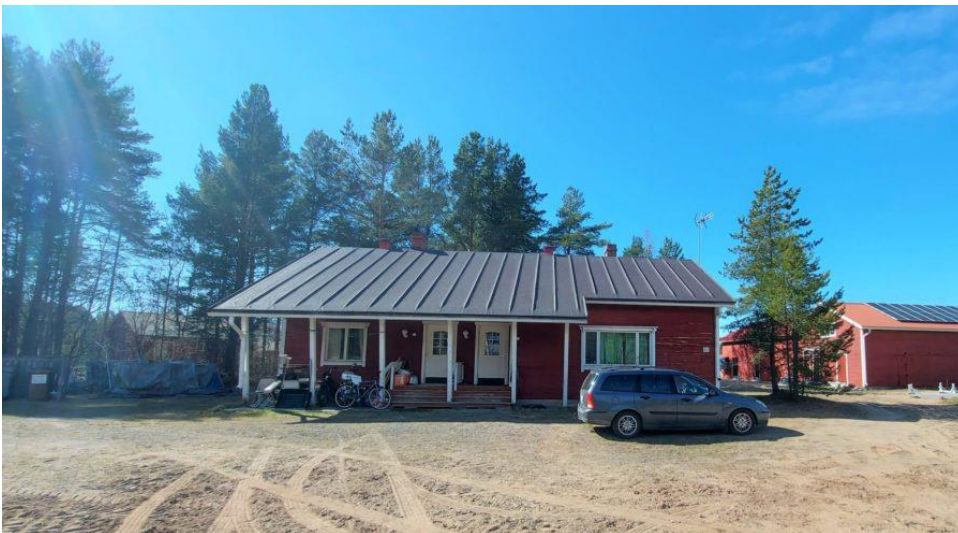
Kuva 24. Juolukan asunnot (kuva: Hailuodon kunta).

Juolukka on kolmen huoneiston rivitalokohde osoitteessa Luovontie 227. Kohde on alun perin valmistunut vuonna 1958 ja sen lämmitysmuotona on sähkölämmitys, minkä lisäksi asunnoissa on tulisijoja. Juolukan asunnoista kaksi on saneerattu vuonna 2017 ja kolmas vuosina 2022-2023. Vuoden 2022 käyttöaste on 72 %, mihin vaikuttaa tosin myös yhden asunnon remontti. Sähkölämmitys vähentää asukkaiden kiinnostusta kohteesta etenkin talviaikana.

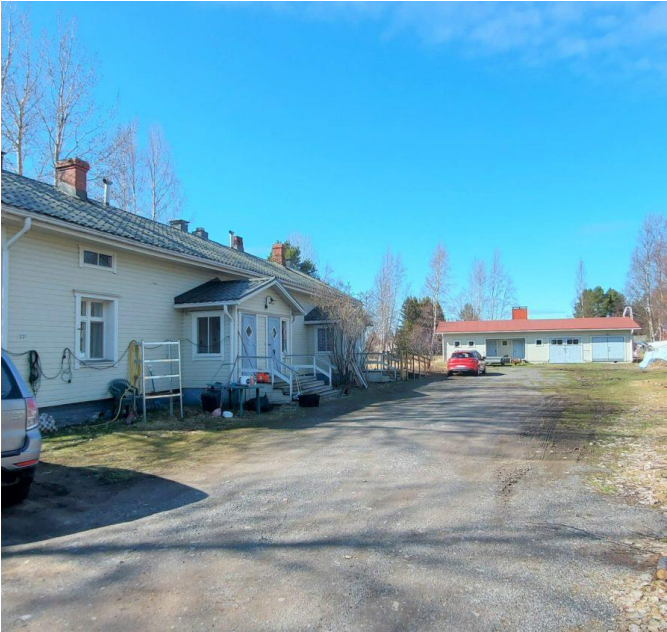
*Kuva 25. Rentukan asunnot (kuva: Hailuodon kunta).*

Rentukka on neljän huoneiston rivitalokohde osoitteessa Luovontie 235. Asunnot ovat tukiasuntoja. Rakennus on muutettu asunnoiksi vuonna 1991 ja sen lämmitysmuotona on sähkölämmitys, minkä lisäksi asunnoissa on tulisijoja. Kaksi asunnoista on remontoitu. Vuonna 2019 uusittiin kohteen vesikatto. Vuoden 2022 arvioitu käyttöaste on 96 %.
